| Gegevens Triton | | | | |
| Dossiernummer | 2005760 | | Inspecteur | Marcel van der Heide |
| Datum onderzoek | 28 februari 2020 | | Telefoon | 06-51077067 |
| Reden lekdetectie | Uitvoeren lekdetectie | | | |

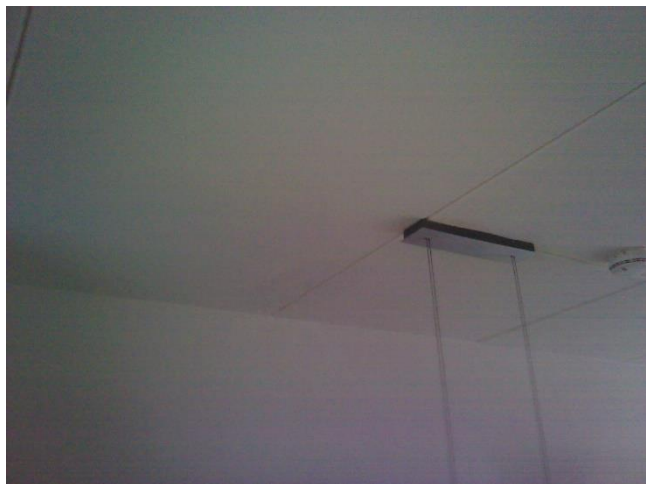
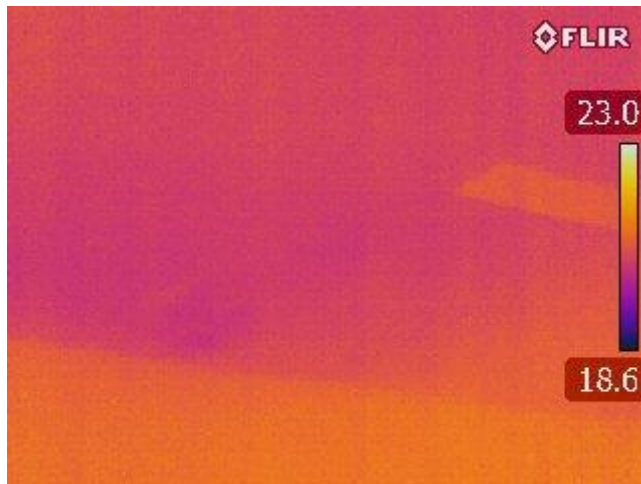
| Gegevens Triton | | | | |
|---|---|---|---|---|
| Vochtschade | Ja, zichtbaar aan plafond en wand in de woonkamer op de begane grond. | | | |

Afb. 1 & 2: Aanzicht van de vochtschade aan wand en plafond in de woonkamer op de begane grond. Incl. IR-opname

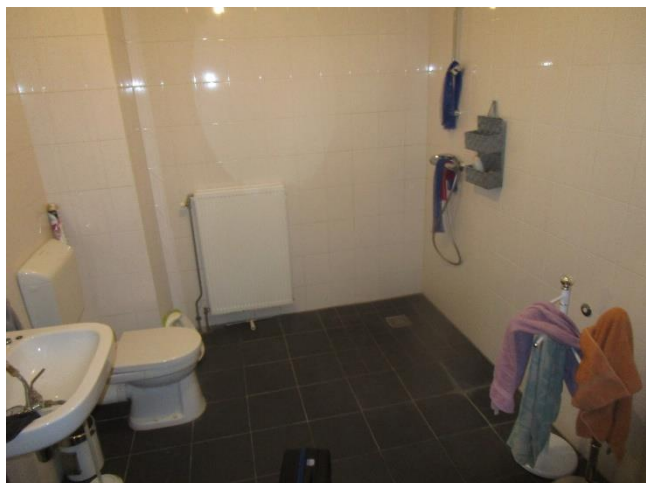
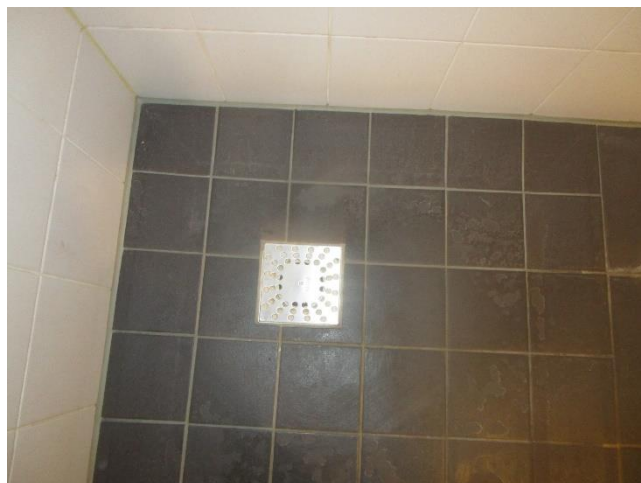
Afb. 3 & 4: Aanzicht van de badkamer op de eerste verdieping waar de lekkage zich bevindt. Incl. opname van de doucheput.

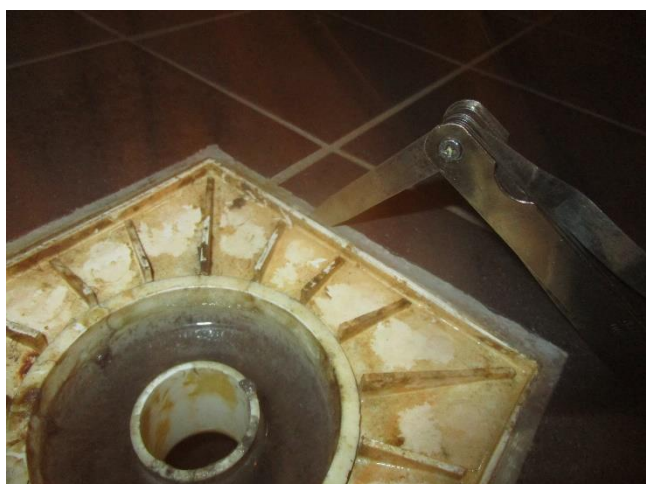
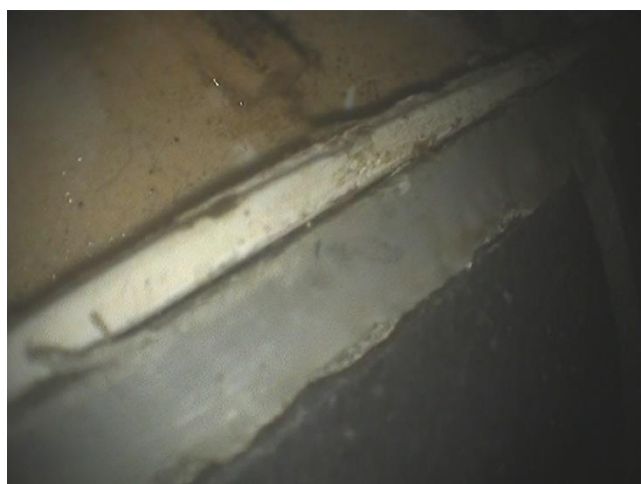
| Resultaat onderzoek | | | | | | |
|---|---|---|---|---|---|---|
| Conclusie en advies | <p>Er is sprake van doorslag van (spat)water via de (kit)voegen in de vloer en rondom de doucheput in de inloofdouche in de badkamer op de eerste verdieping.</p> <p>Wij adviseren u de (kit)voegen in de vloer en rondom de doucheput te verbeteren vernieuwen zoals aan gegeven op bijgevoegde fotopagina om de lekkage te verhelpen.</p> <p>Tijdens een druktest op de stadsverwarming leidingen hebben we gedurende 20 minuten een drukmeting uitgevoerd daarbij is er geen drukdaling waar genomen.</p> <p>Tijdens een druktest op de waterleiding hebben we gedurende 20 minuten een drukmeting (ca. 4 bar) uitgevoerd op zowel de koud als de warm waterleiding. In beide gevallen is er geen drukdaling geconstateerd.</p> <p>Tijdens de rioolinspectie zijn geen visuele afwijkingen (scheuren en/of gaten) zichtbaar. Na de inspectie hebben we de afvoerleidingen van de doucheput, wastafel en toilet belast met een gele kleurstof. welke binnen 48 uur moet uittreden. Indien deze niet uittreedt dan kunnen de afvoeren als lek-dicht aangemerkt worden.</p> | | | | | |

Afb. 5 & 6: Aanzicht van detail opname van openstaande (kit)voegen naden rondom de doucheput die vernieuwd dienen te worden.

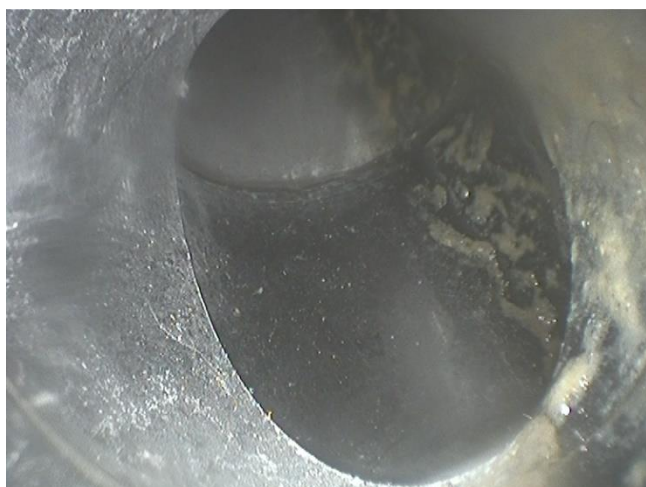
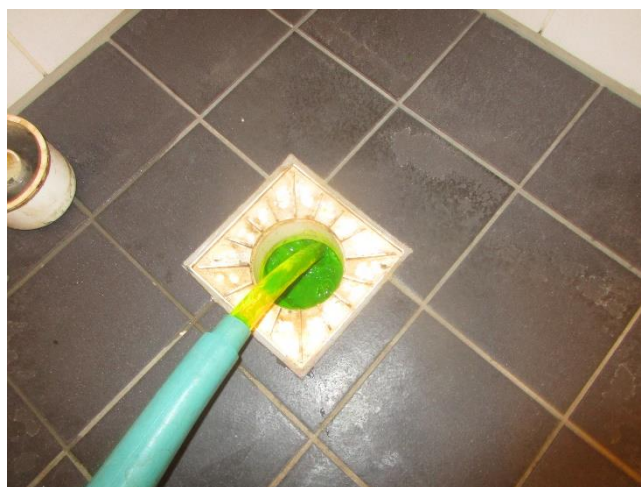
Afb. 7 & 8: Aanzicht van riool inspectie. Incl. opname van gedoceerd spoelen kleurstof in de douche afvoer leiding.

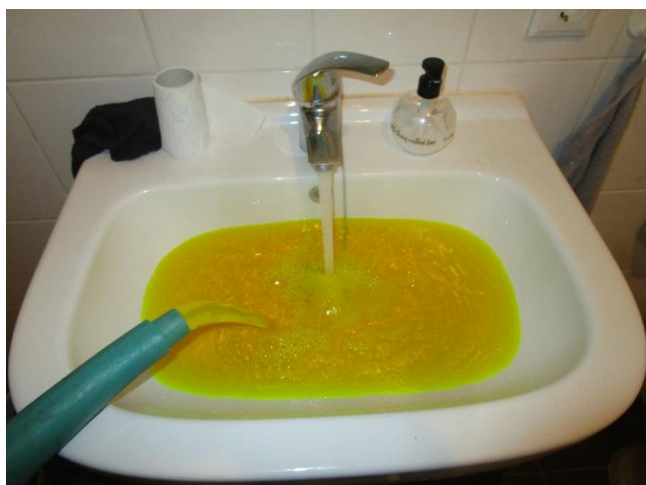
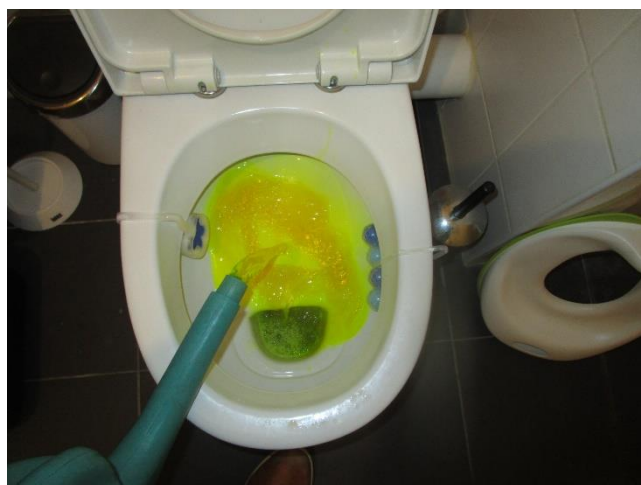
Afb. 9 & 10: Aanzicht van gedoceerd spoelen kleurstof in de wastafel en toilet in de badkamer op de eerste verdieping.

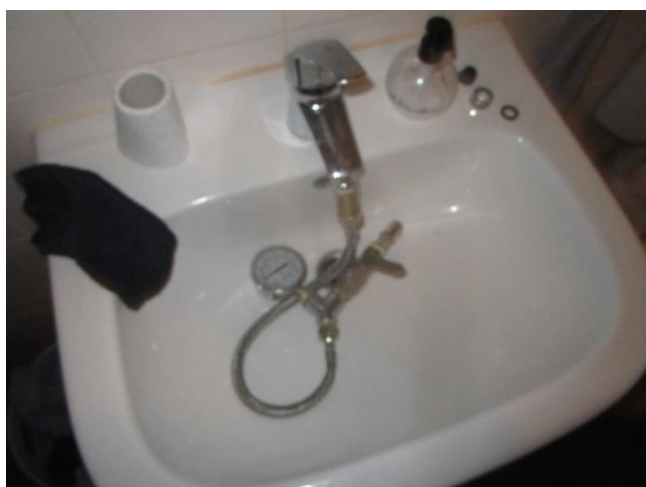
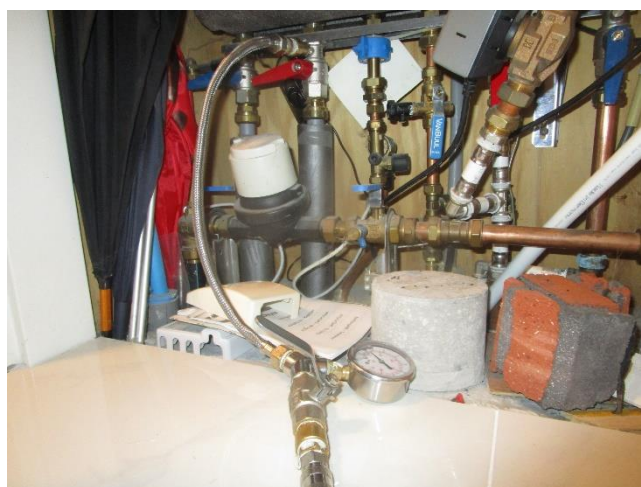
Afb. 11 & 12: Aanzicht van druk test water en stads verwarming.
